Pomnik nagrobny Johna Baildona w Gliwicach

autorzy prac konserwatorskich i restauratorskich:
Gliwickie Zakłady Urządzeń Technicznych GZUT S.A.;
Joanna Stawowy.

autor dokumentacji:
Joanna Stawowy

Gliwice 2012

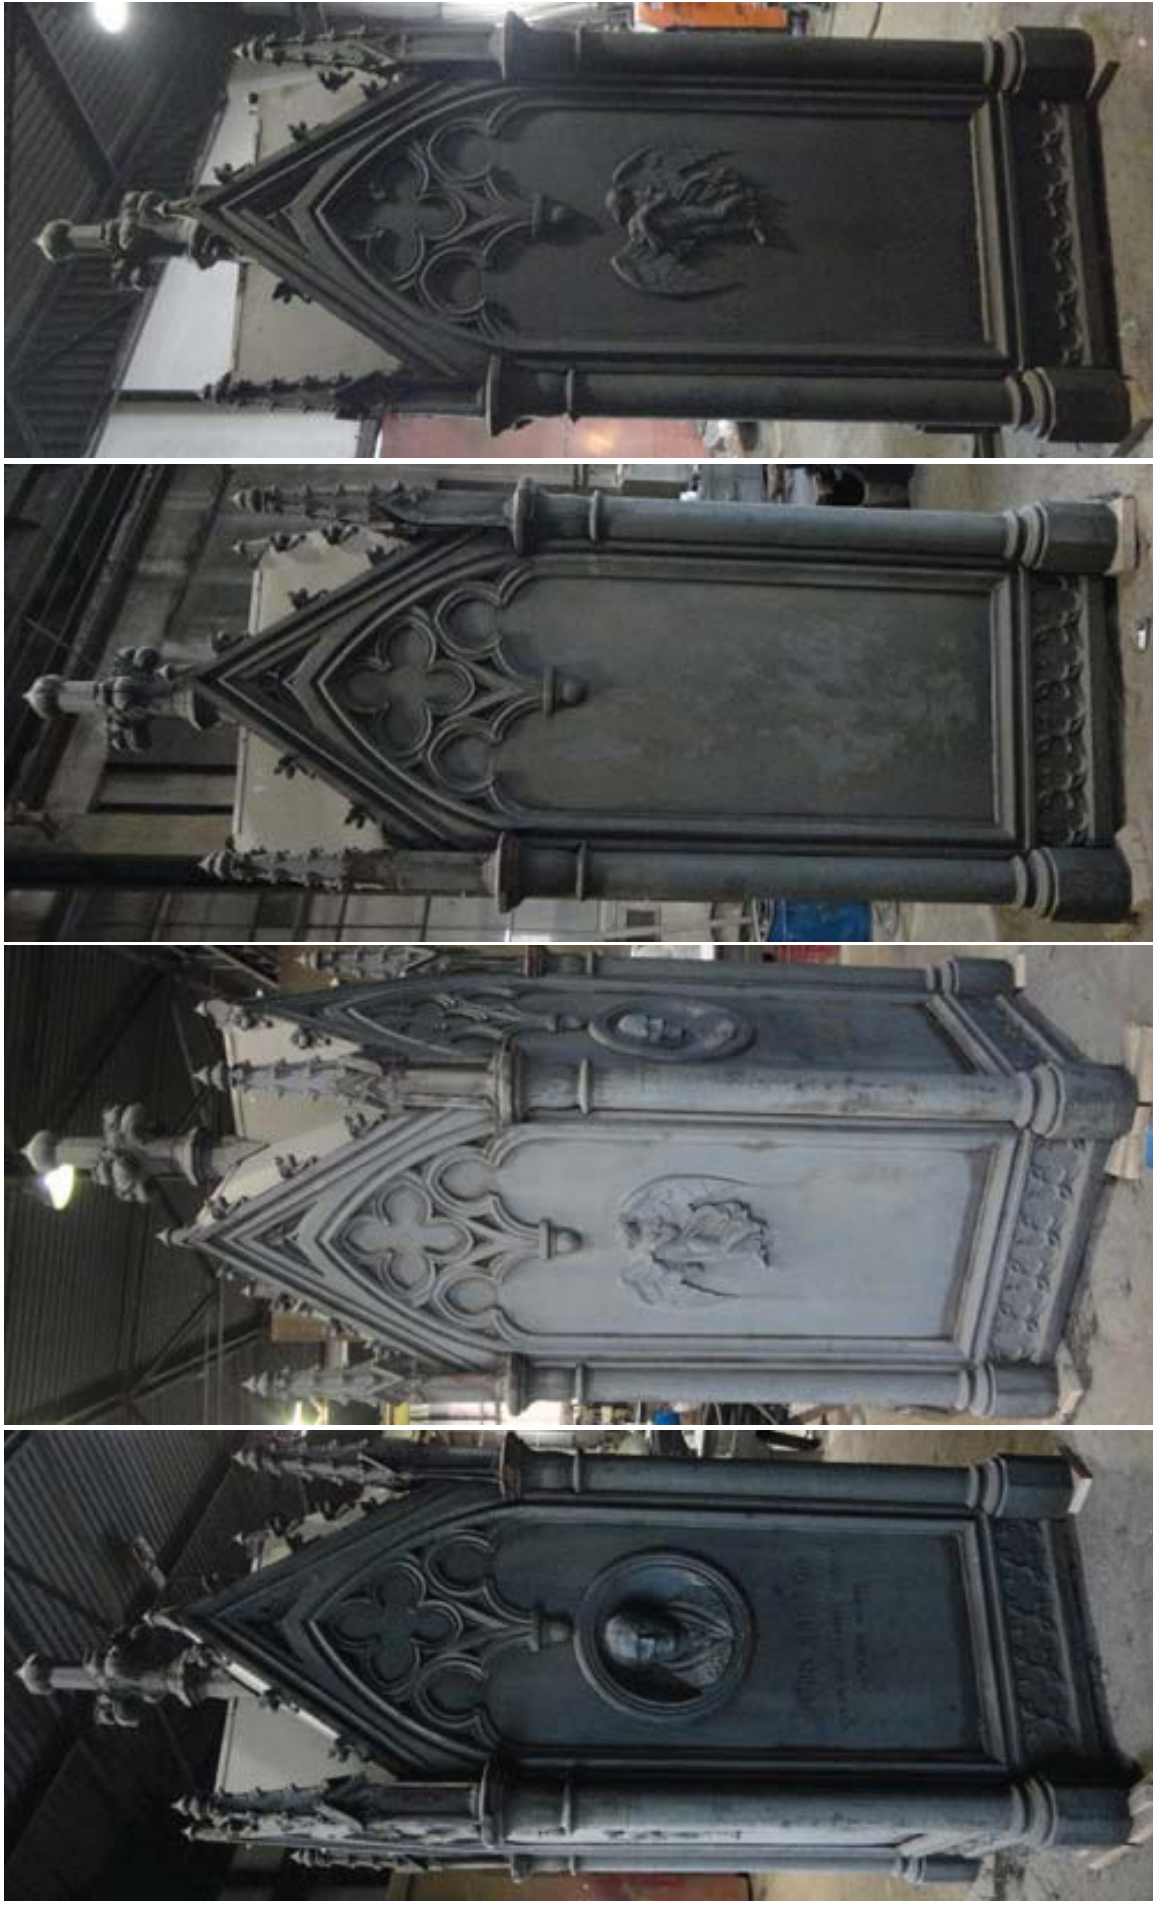
Metalowa kapliczka jest niekompletna. Na stan jej zachowania wpłynęło kilka czynników. Duże znaczenie miały prace naprawcze prowadzone w przeszłości. Kapliczka prawdopodobnie została wówczas zdemontowana i ponownie zmontowana, lub znajdowała się w stanie destrukcji wymagającym nowych połączeń. Nowe połączenia zostały wykonane wadliwie, miejsca pospawane sprzecznie z technologią spawania żeliwa stały się nowymi ogniskami korozji. Obiekt został wówczas pozbawiony oryginalnej inskrypcji (prawdopodobnie na fali ogólnej tendencji do usuwania wszelkich śladów języka niemieckiego, jaka zapanowała na Górnym Śląsku po II Wojnie Światowej). Zniknęły także niektóre detale, takie jak liście akantu zdobiące kapitele kolumn, krzyże

Fot. 2 – 5: Stan przed konserwacją – metalowa kapliczka.

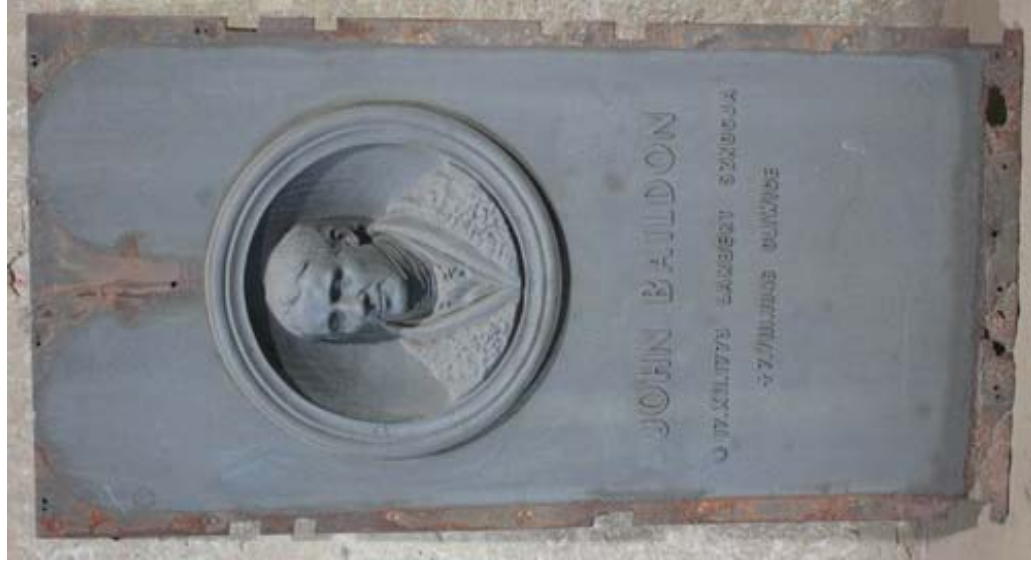
Fot. 6: Blenda z tondem i inskrypcją po demontażu.

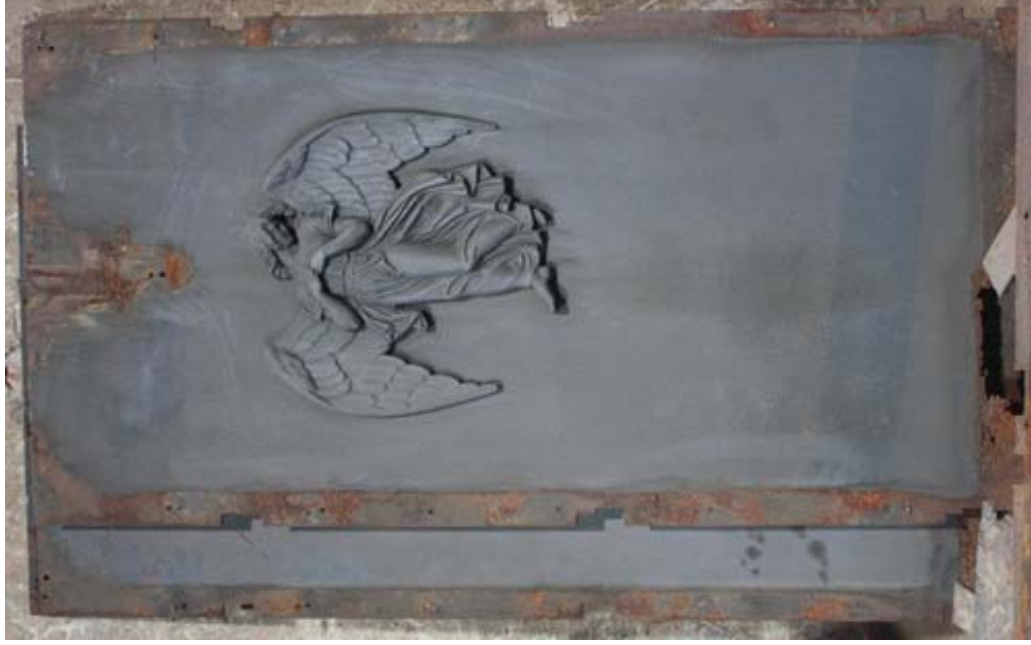
Fot. 7: Blenda z aniołem po demontażu.

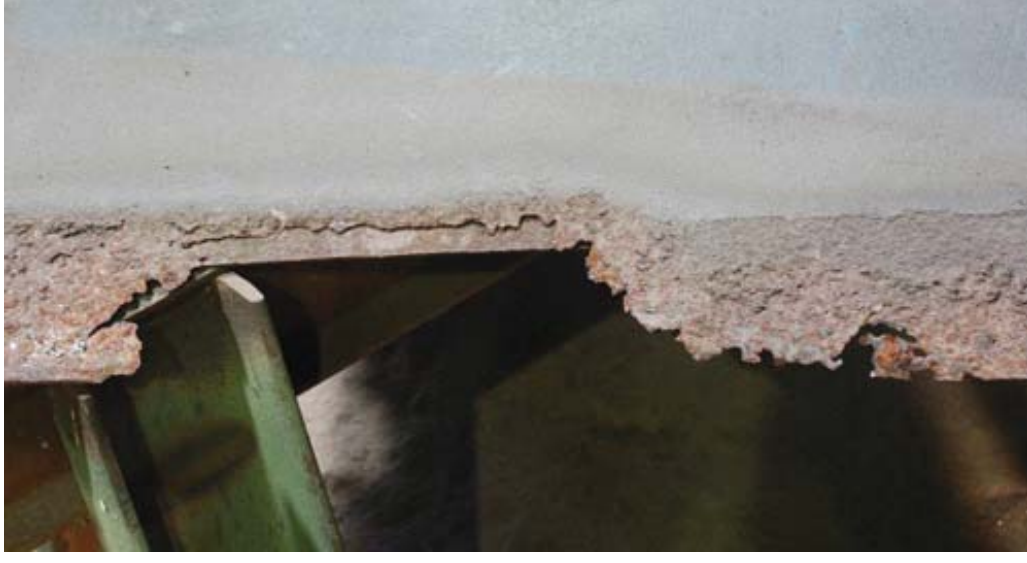
Silnie skorodowały blachy stalowe stanowiące blendy wypełniające kwatery oraz połączenie dachu. W przypadku blend zniszczenia dotyczą głównie ich dolnej części, gdzie kumulowała się i zatrzymywała się woda deszczowa, a także brzegów blendy, które stykały się z profilami kwater (również te miejsca miały ograniczone możliwości wysychania, pozostawały zawilgocone). Połączenie dachu skorodowały równomiernie na całej wewnętrznej powierzchni narażonej na kontakt z wodą kondensacyjną (para wodna powstająca podczas wysychania pomnika nie miała ujścia i skraplała się na wewnętrznej powierzchni daszku), a także od zewnątrz, gdzie gromadzący się bród i resztki roślinne również zatrzymywały wilgoć, rozkładały się powodując powstawanie szkodliwych dla metalu substancji.

Fot. 8: Skorodowana krawędź blendy.

15. Wykonanie uzupełnień i rekonstrukcji. Odlano z żeliwa brakujące elementy. Blachy stalowe użyte do zaślepienia kwater kapliczki zostały lekko zmodyfikowane. Ograniczono ich rozmiar i pozostawiono otwarte górne trójkąty maswerku, dzięki czemu zapewniono wentylację, co ma zapobiec kondensacji pary wodnej we wnętrzu kapliczki. Zastane blachy były łączone w obrębie jednej kwatery na wysokości podstawy maswerku, nowe blachy są większe, dzięki czemu nie ma konieczności łączenia dwóch arkuszy, co korzystnie wpływa zarówno na trwałość, jak i estetykę obiektu. Wymieniono również blaszane pokrycie daszku. Użyto blachy o grubości 3 i 2 mm ze stali konstrukcyjnej zwykłej jakości S235JR+N.

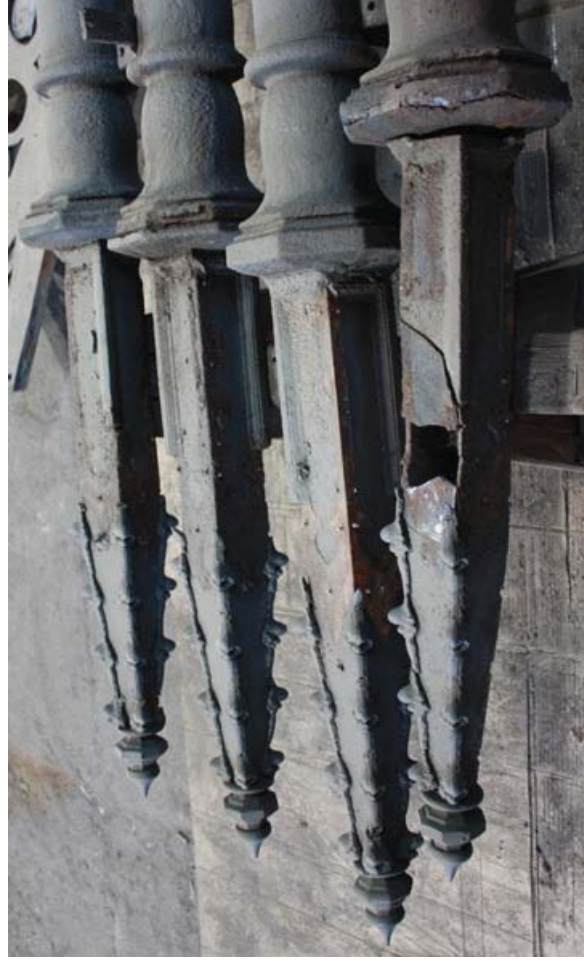
Żeliwo, pod wpływem warunków atmosferycznych zaczęło korodować. Dotyczy to szczególnie najsłabszych elementów konstrukcji czyli połączeń (szczególnie miejsc niewłaściwie spawanych), miejsc nawierconych. Korozja pojawiła się również na styku różnych metali, niewłaściwie zabezpieczonych przed kontaktem ze sobą. Pojawiły się pęknięcia na podstawie jednej z kolumn, silnie popękała również jedna ze sterczyn. Pęknięcia te prawdopodobnie są wynikiem naprężeń spowodowanych wadami odlewniczymi, jednak mogły też zostać spowodowane mechanicznie podczas niefachowego demontażu obiektu lub jego nieostrożnego transportu. Mocno popękane były również ołowiane listewki z żabkami.

Fot. 9: Sterczyny z ołowianymi żabkami; po zdemontowaniu mostiężnych listewek i maswerków oraz listewek żeliwnych; widoczne spękania, korozja.

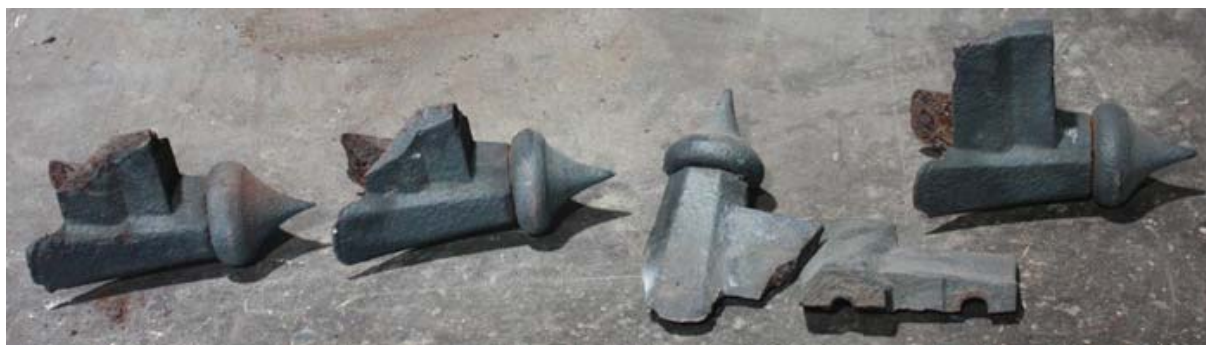
Fot. 15: Małe, wtórne kwiatony o bardzo uproszczonych formach, wieńczące wimpergi.

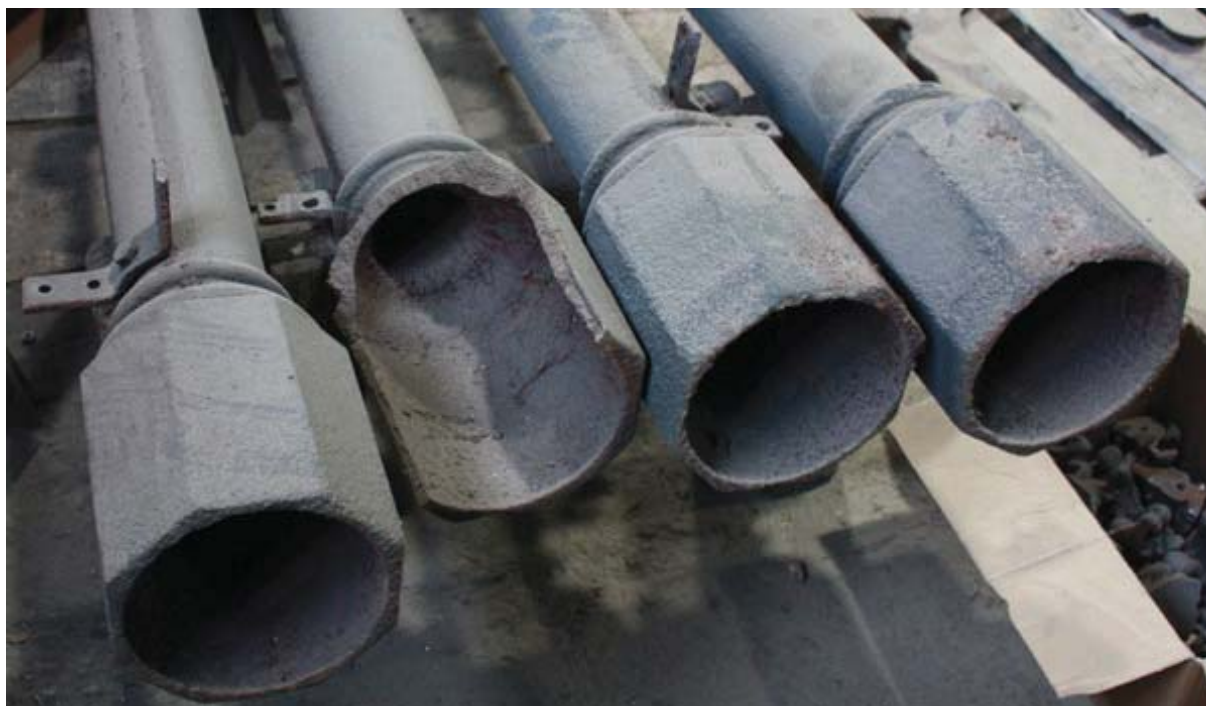
Fot. 16: Podstawy kolumn, widoczny duży ubytek w jednej z nich oraz przykręcone zaczepty do mocowania kwater.

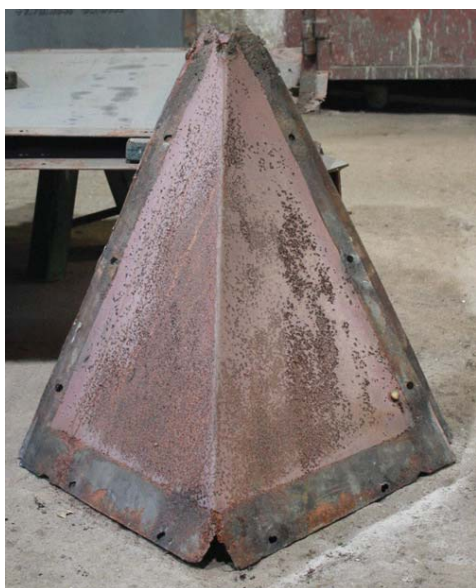
Fot. 17: Silnie skorodowana blacha stanowiąca pokrycie daszku.

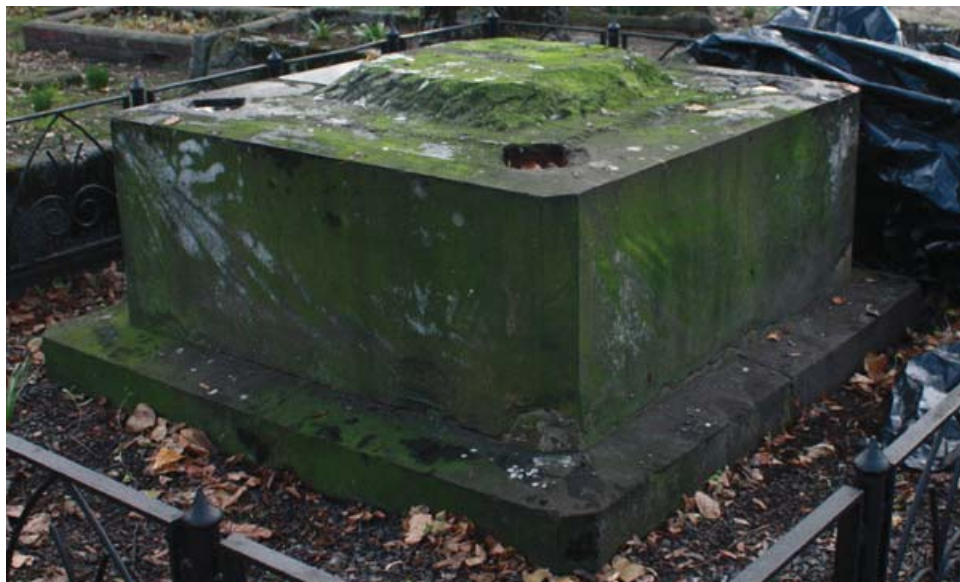
Cokół, z powodu swojego usytuowania na cmentarzu, pod koronami drzew, jest silnie zabrudzony pyłami oraz materią organiczną. Jest narażony na kontakt z odchodami ptaków, resztkami roślinnymi pochodzącymi z drzew, pyłami mineralnymi oraz zanieczyszczeniami nanoszonymi przez deszcz. Narastające zabrudzenia stały się pożywką dla mikroorganizmów, powierzchnia została pokryta przez mchy i porosty. Pod zabrudzeniami pozostały także ślady po żeliwnej kapliczce w postaci zacieków i przebarwień tlenkami żelaza, które wniknęły w głąb kamienia. Oryginalne spoiny z czasem wykruszyły się. Na kamieniu pojawiły się ubytki pochodzenia mechanicznego, umieszczone głównie w okolicy łączy poszczególnych bloków kamieni. Ubytki częściowo zostały uzupełnione zaprawą mineralną, jednak nie zadbano o jej właściwe dobranie do kamienia pod względem właściwości mechanicznych oraz koloru i uziarnienia. Nie zadbano również o odtworzenie faktury/ryflowania powierzchni kamienia. Ponadto na górnej powierzchni cokołu zamontowano tabliczkę informacyjną z blachy nierdzewnej. Na tabliczce umieszczono napis³:

Fot. 19: Kamienny cokół przed konserwacją.

1. Dokumentacja opisowa i fotograficzna.
2. Usunięcie starych uzupełnień oraz pozostałości spoin pomiędzy poszczególnymi blokami kamienia poprzez ich wykucie przy pomocy dłuta.
3. Oczyszczenie powierzchni metodą strumieniowo ścierną ze zwróceniem uwagi na zachowanie faktury kamienia. Użyto piasku rzecznoego o miękkich krawędziach oraz stosunkowo niskiego ciśnienia dzięki czemu nie została naruszona wierzchnia warstwa kamienia.

4. Dezynfekcja przy pomocy 2 % roztworu preparatu Lichenicida 264 firmy Bresciani.
5. Wykonanie nowych spoin przy pomocy gotowej zaprawy mineralnej modyfikowanej emulsją żywicy epoksydowej Funcosil ECC-Fugenmörtel firmy Remmers.

6. Uzupełnienie ubytków zaprawą mineralną Funcosil Restauriermörtel „Spezial” firmy Remmers.
7. Impregnacja kamienia. Impregnację strukturalną wykonano przy użyciu preparatu Funcosil Steinfestiger 100 (KSE 100) firmy Remmers.

8. Obiekt został scalony kolorystycznie przy użyciu bezbarwnej farby Siliconharzfarbe LA firmy Remmers podbarwianej pigmentami w proszku firmy Kremer. Wypunktowane zostały przebarwienia tlenkami żelaza, które nie dawały się odbarwić przy pomocy rozcieńzonego podchlorynu ani podchlorynu wapnia. Ta sama farba (bez dodatku pigmentów) została użyta do pokrycia całości cokołu w celu zapewnienia równomiernej wodoodporności całej powierzchni.

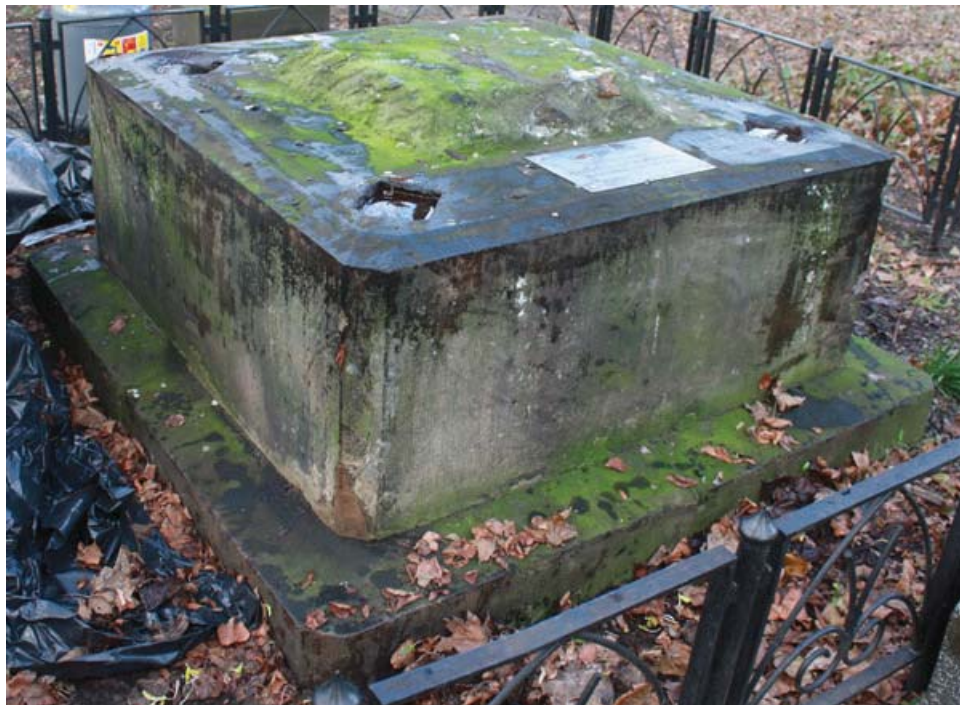
Fot. 20: Kamienny cokół przed konserwacją, widoczna wtórna tabliczka informacyjna.

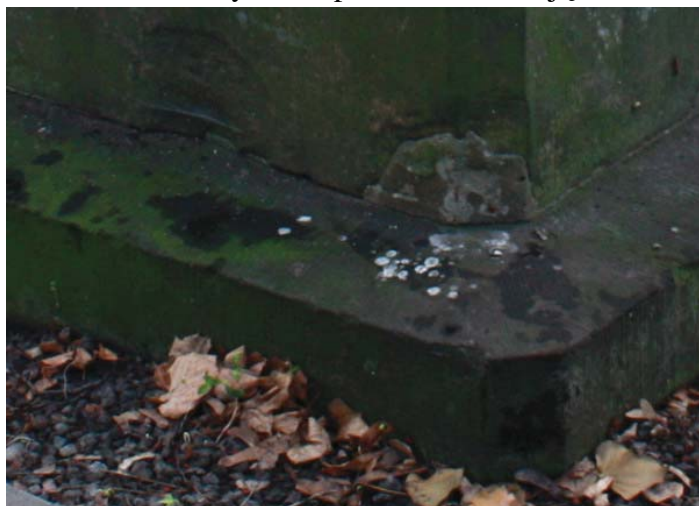
Fot. 21: Fragment cokołu, widoczne ptasie odchody, mchy, porosty, ubytek, niewłaściwie wykonane uzupełnienie, wykruszoną spoinę.

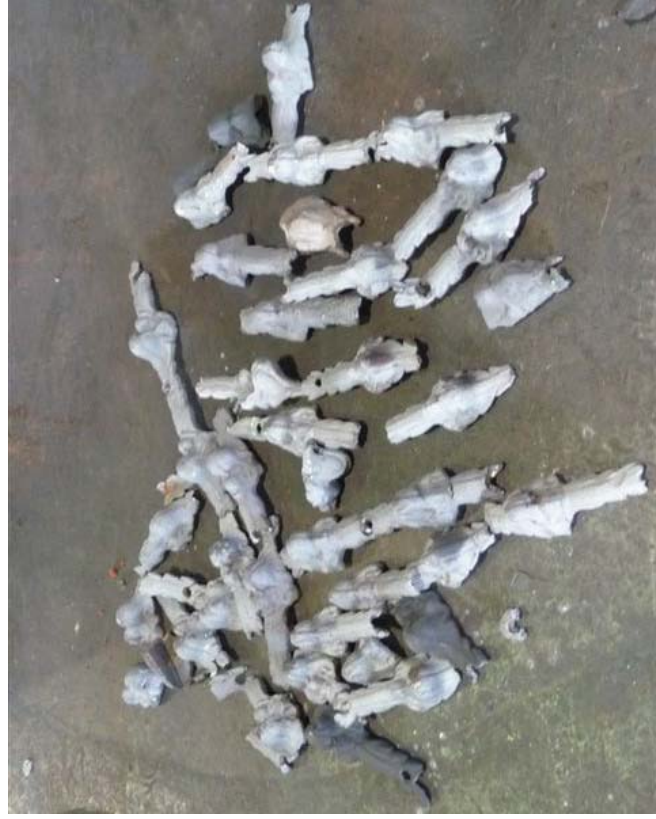
13. Ocena stanu zachowania poszczególnych elementów pod kątem zakresu uzupełnień i rekonstrukcji. Okazało się, że wymienione muszą zostać blendy z blachy stalowej stanowiące tło kwater oraz połacie daszku. Również niektóre ołowiane listewki z małymi żabkami są bardzo mocno połamane i nie nadają się do montażu, mogą stanowić jedynie formę świadka przechowywaną oddzielnie. Mocno spękana i wymagająca wymiany jest również jedna ze sterczyn.

Fot. 22: Pofamane małe, ołowiane żabki (dekoracja sterczyn)
po zdemontowaniu.

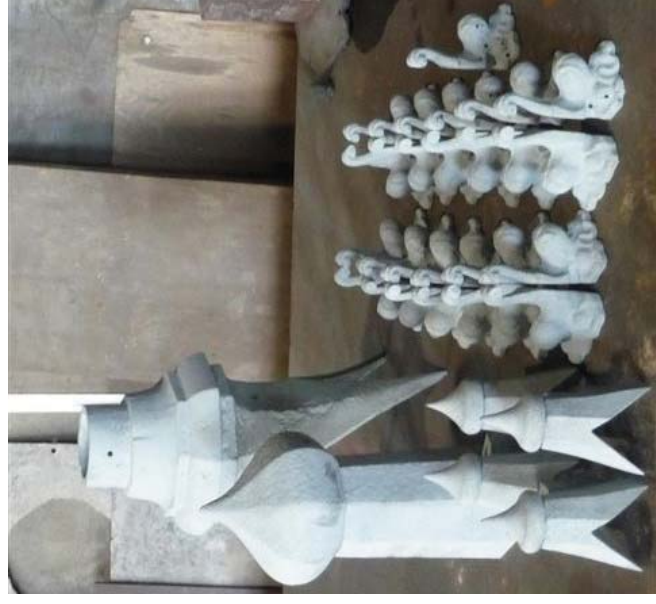
Fot. 23: Detale po ocynkowaniu.

18. Spawanie podstawy słupka oraz przyspawanie małych żabek do sterczyny.
 19. Naniesienie zabezpieczenia antykorozyjnego w postaci warstwy preparatu cynkowego stosowanego na zimno Zinga firmy Zingametall.

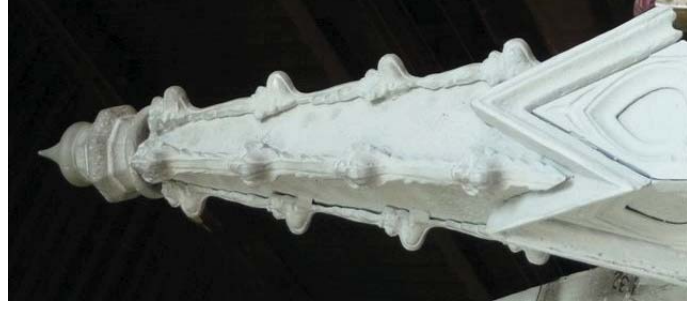
Fot. 24: Montaż próbny -
sterczyna.

16. Montaż próbny. Blacha stanowiąca blendy i połacie daszku została zamontowana do konstrukcji ramy przy pomocy wkrętów stalowych umieszczonych w istniejących

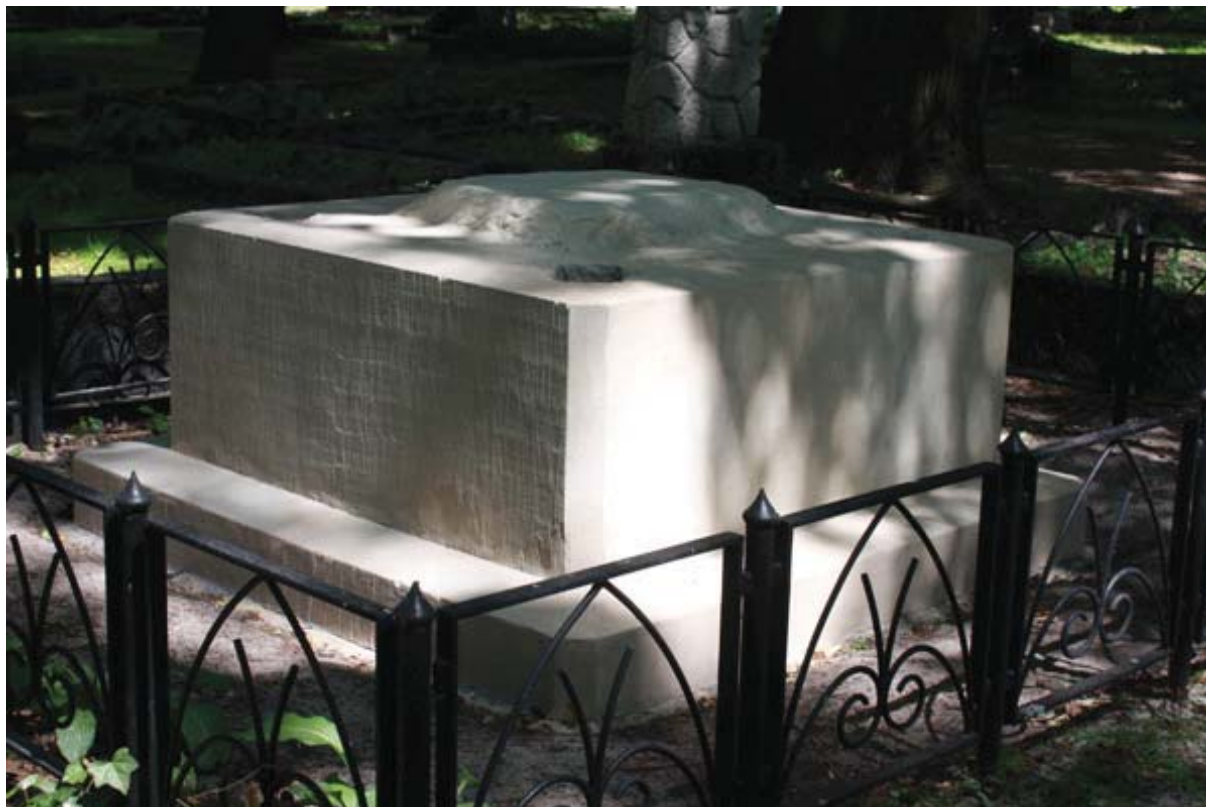
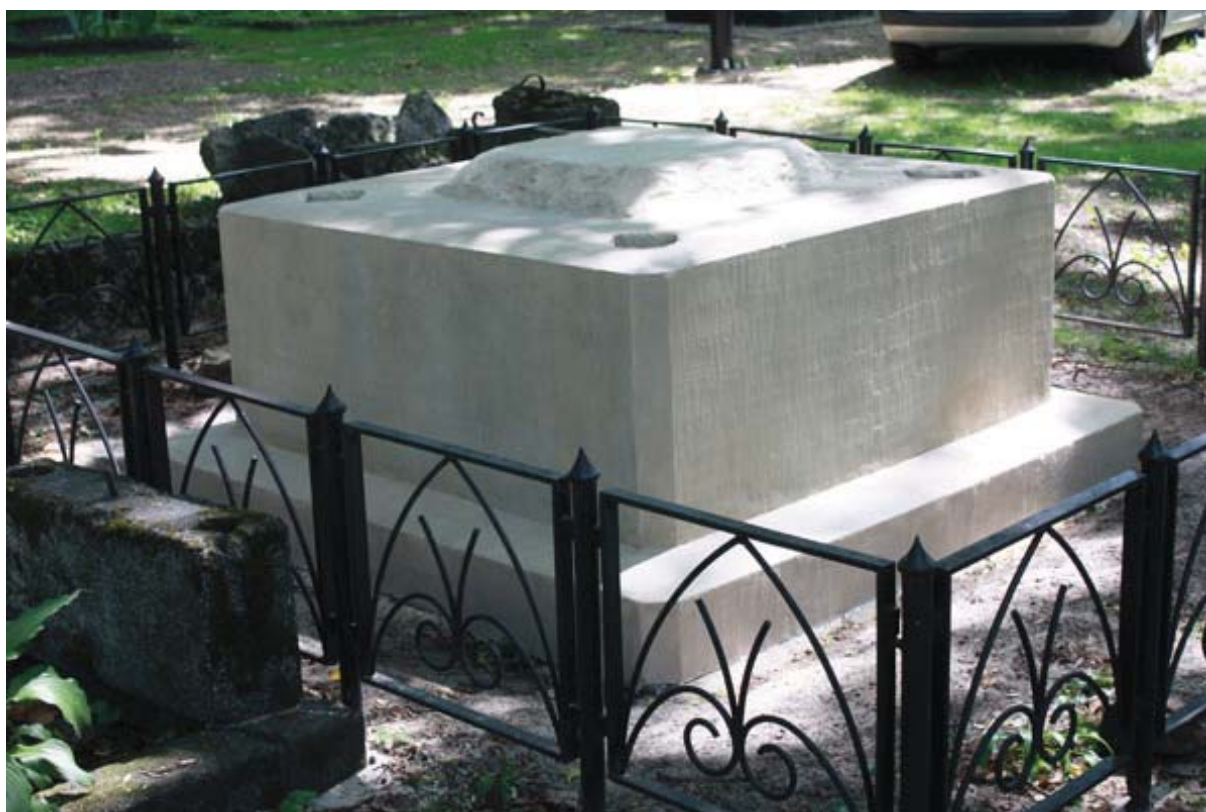
Fot. 25: Cokół po konserwacji.
